症例 1 : 22歳 女性 (前歯の叢生)

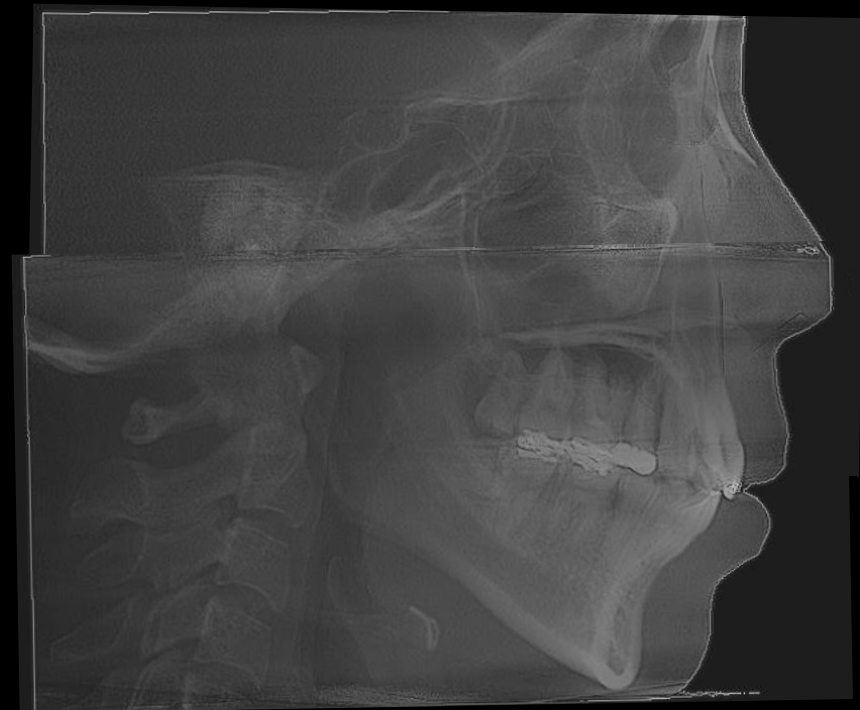
術後セファロ

SNA 71°
SNB 65°
SN-Md 53°
U1-SN 78°
U1-L1 135°
L1-Md 94°
U1-APog 7mm
Witz -3mm
OJ 2mm
OB 1mm
