症例 3 : 14歳 女性 (反対咬合)

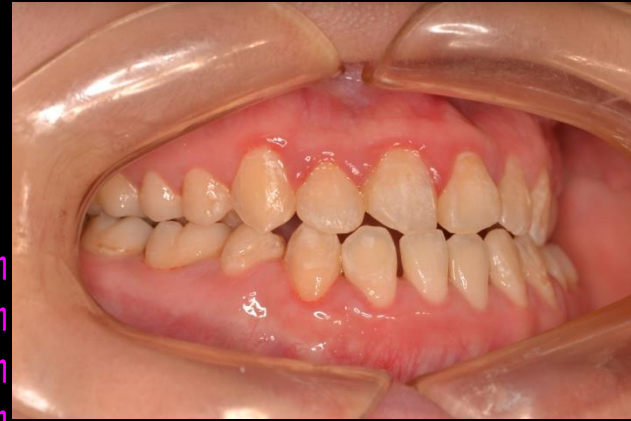
初診セファロ
術後セファロ

SNA 71°
SNB 80°
SN-Md 45°
U1-SN 102°
U1-L1 151°
L1-Md 62°
U1-APog 5mm
Witz -18mm
OJ -5mm
OB 4mm

SNA 71°
SNB 79°
SN-Md 50°
U1-SN 109°
U1-L1 135°
L1-Md 66°
U1-APog 9mm
Witz -16mm
OJ 2mm
OB 2mm

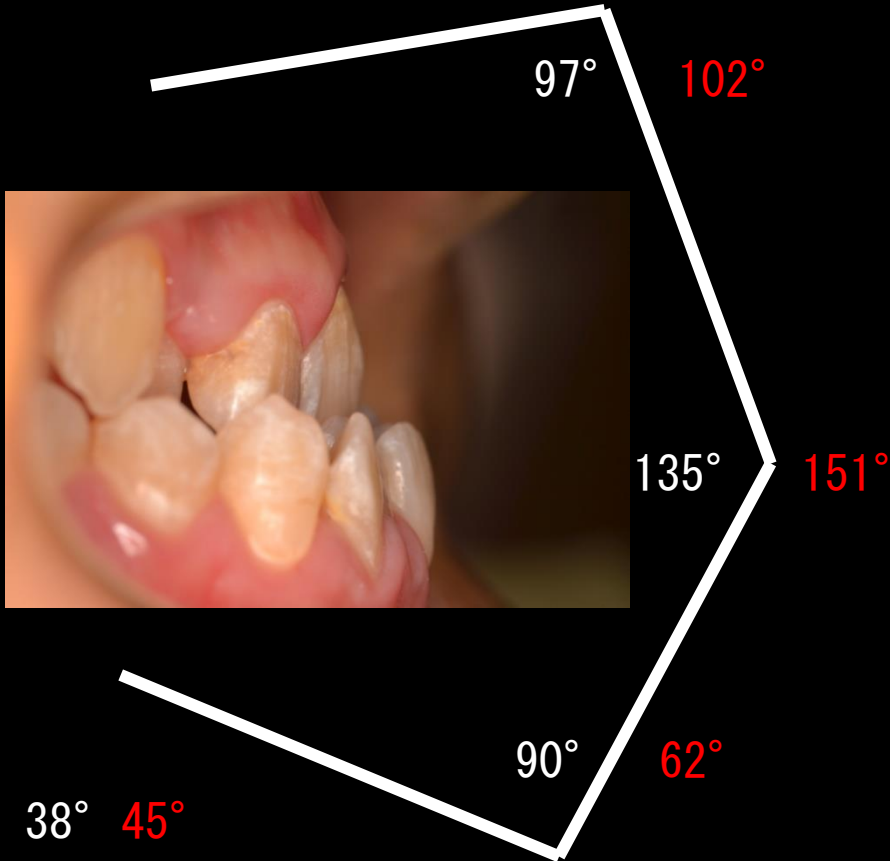
術前

セファログラムの目標
